OPERAT SZACUNKOWY

BETONOWYCH SŁUPKÓW OGRODZENIOWYCH LOTNISKA W SZYMANACH

Szymany lipiec 2014

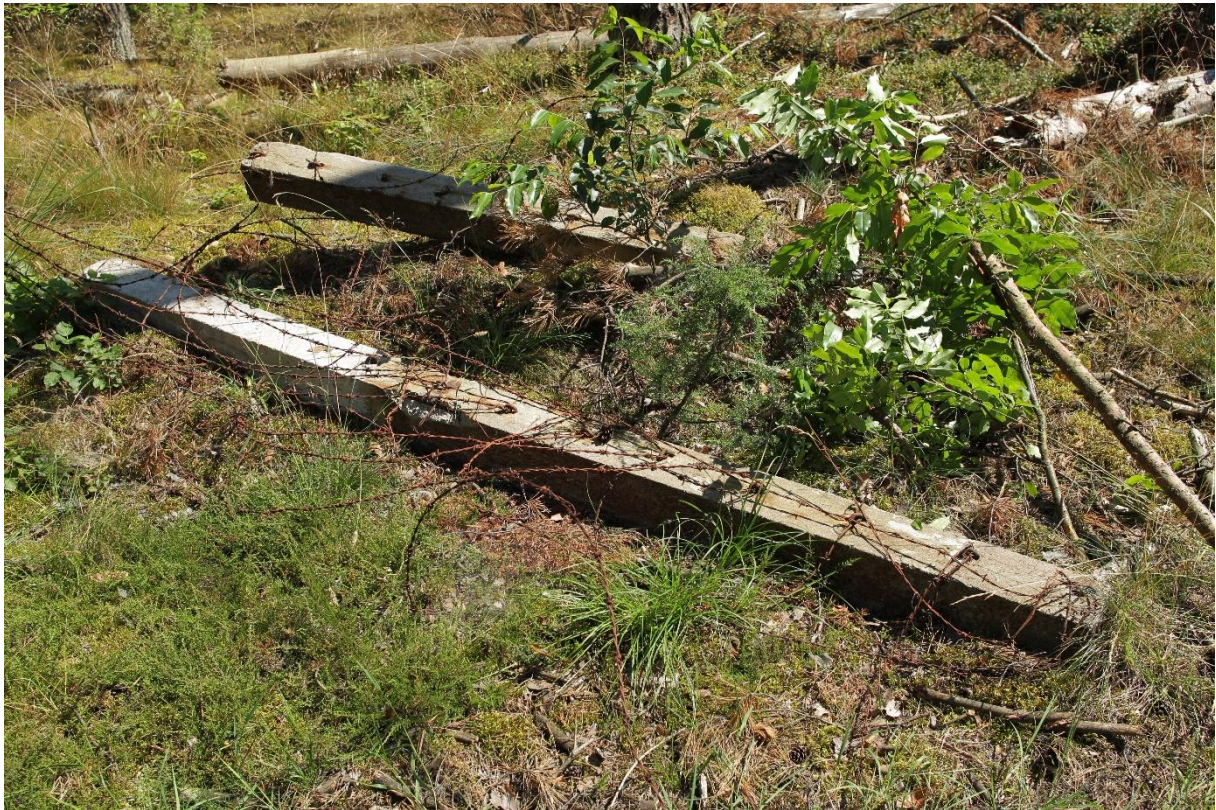
Zdjęcie nr 1 - słupki w złym stanie technicznym

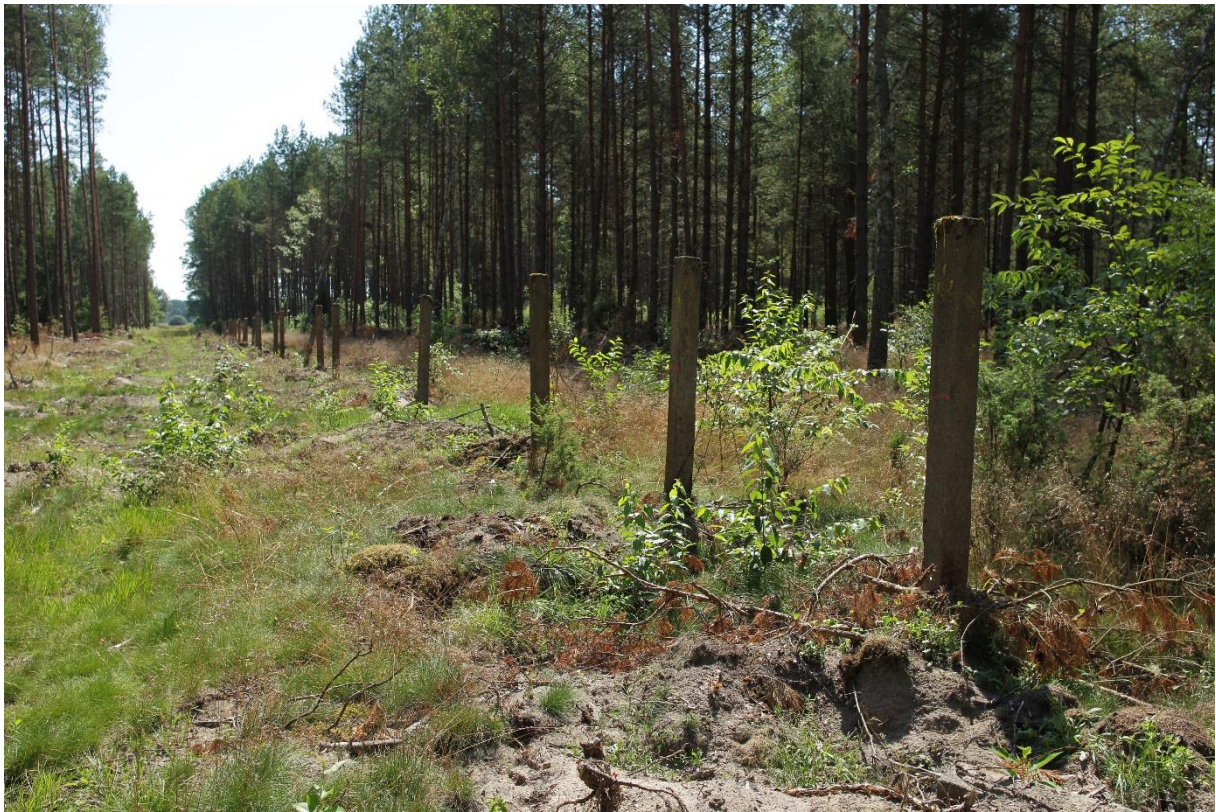
Zdjęcie Nr 2

Zdjęcie nr 2 i 3 – słupki w dobrym stanie technicznym
