OPINIA Nr: OL-105/-2016

Zadanie: Określenie wartości rynkowej pojazdu przed szkodą oraz jego wartości w stanie uszkodzonym

Marka: MERCEDES-BENZ Model pojazdu: 3346 Actros E3 33.0t
Wersja: 3346AK Nr rejestracyjny: NSZ 74UH Rok prod.: 2005
Rodzaj pojazdu: Samochód ciężarowy

DOKUMENTACJA FOTOGRAFICZNA

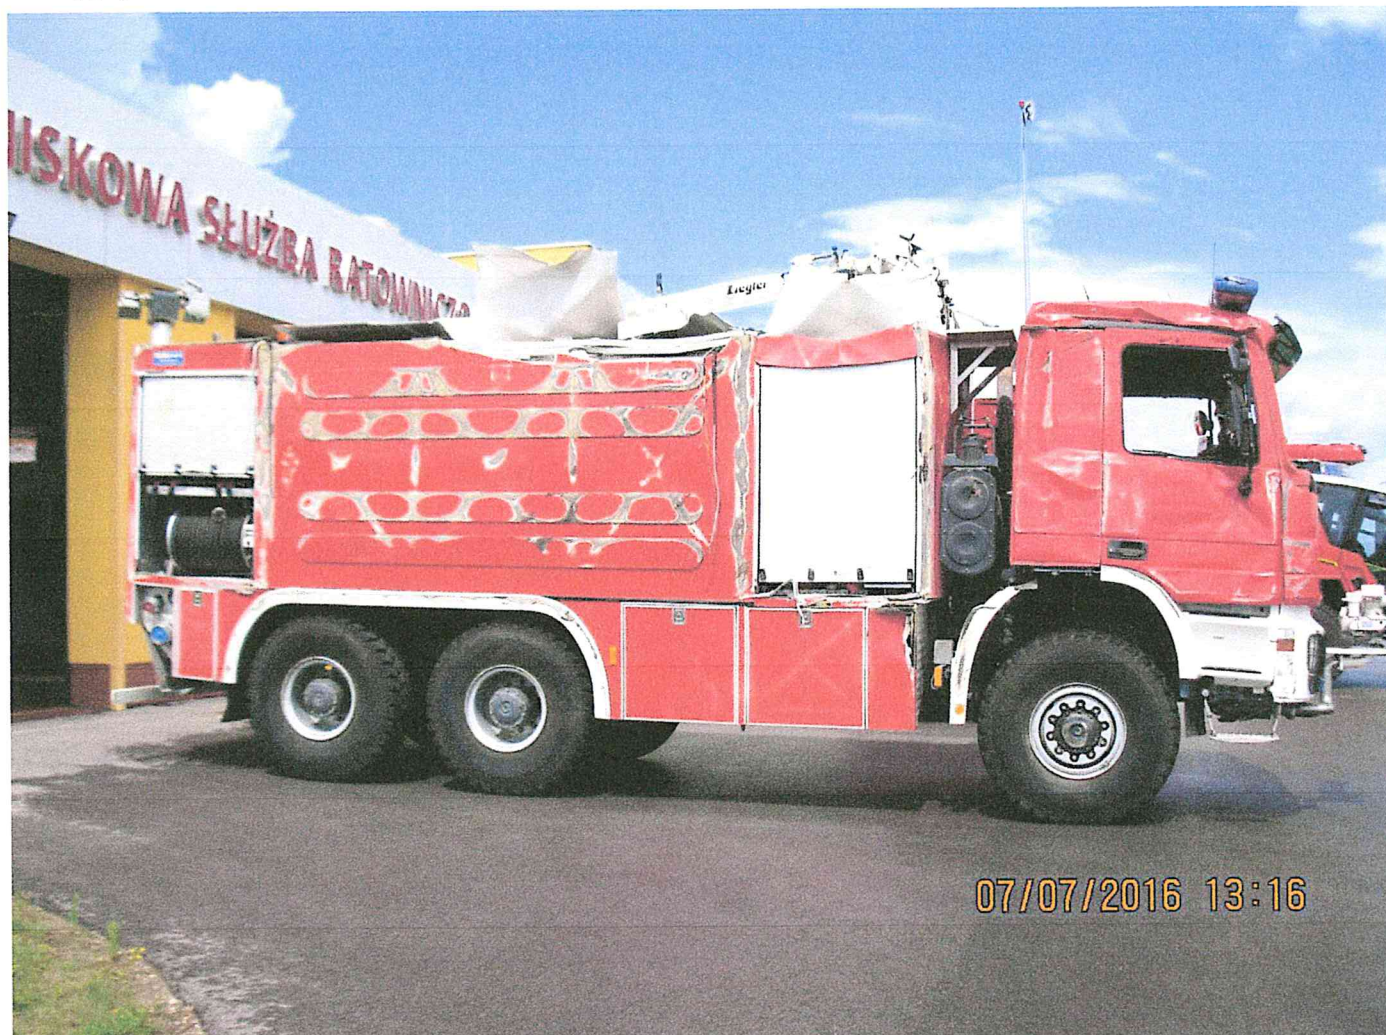
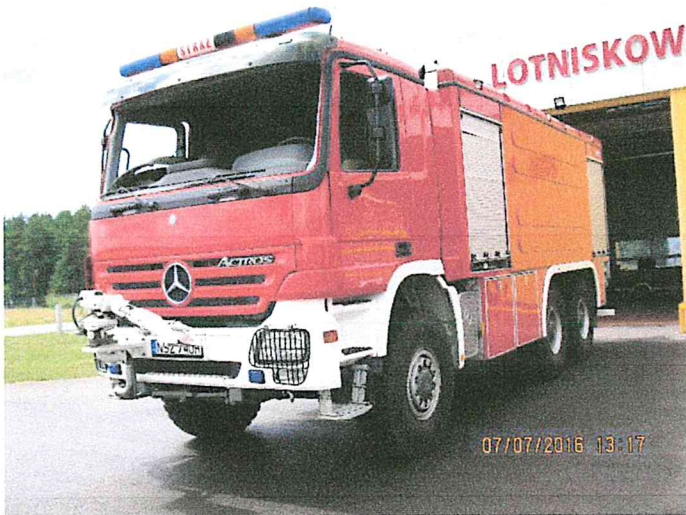
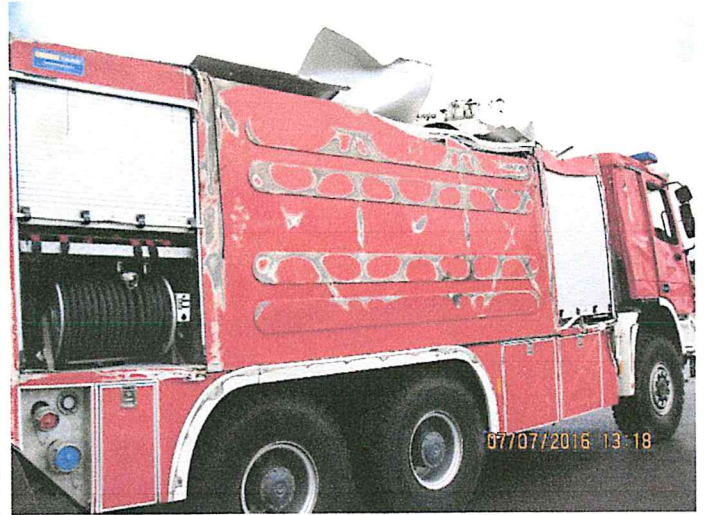
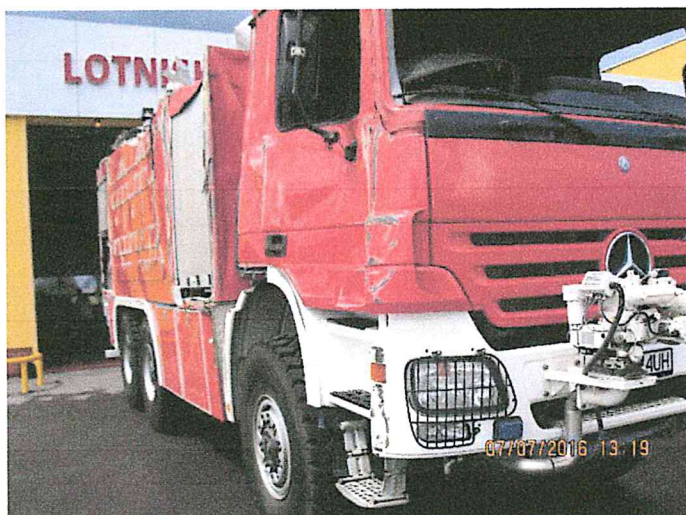
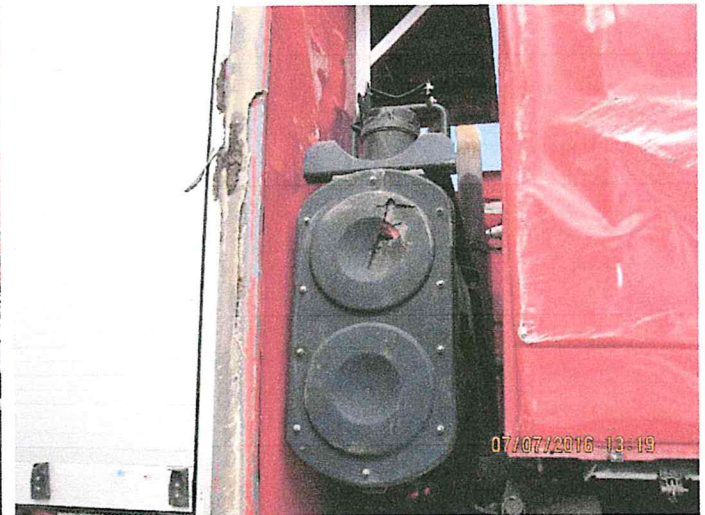
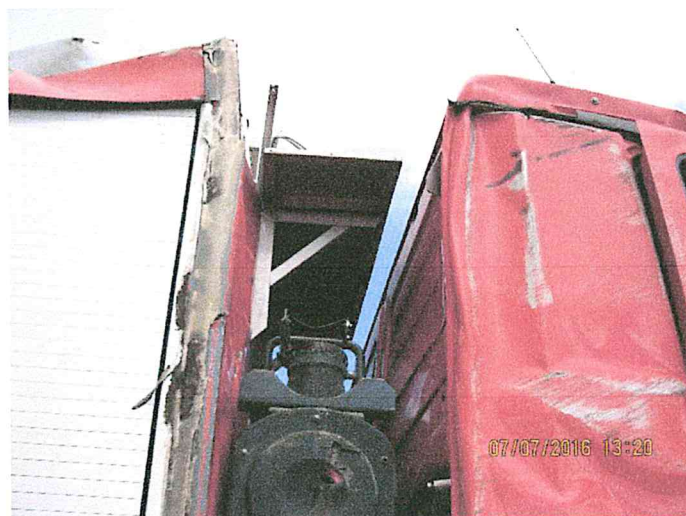
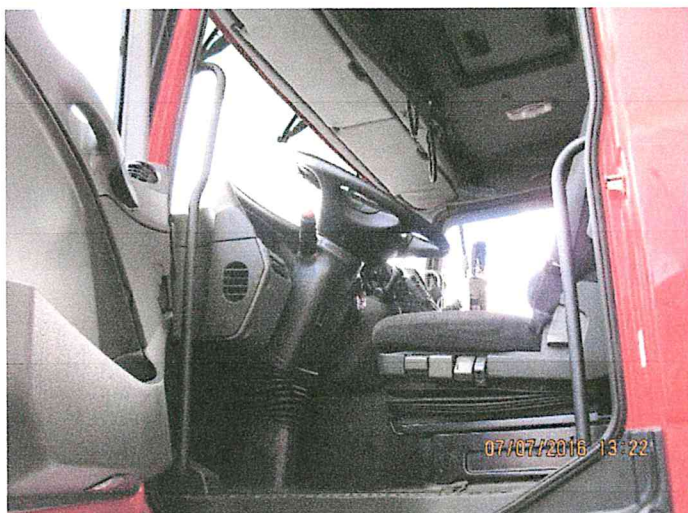
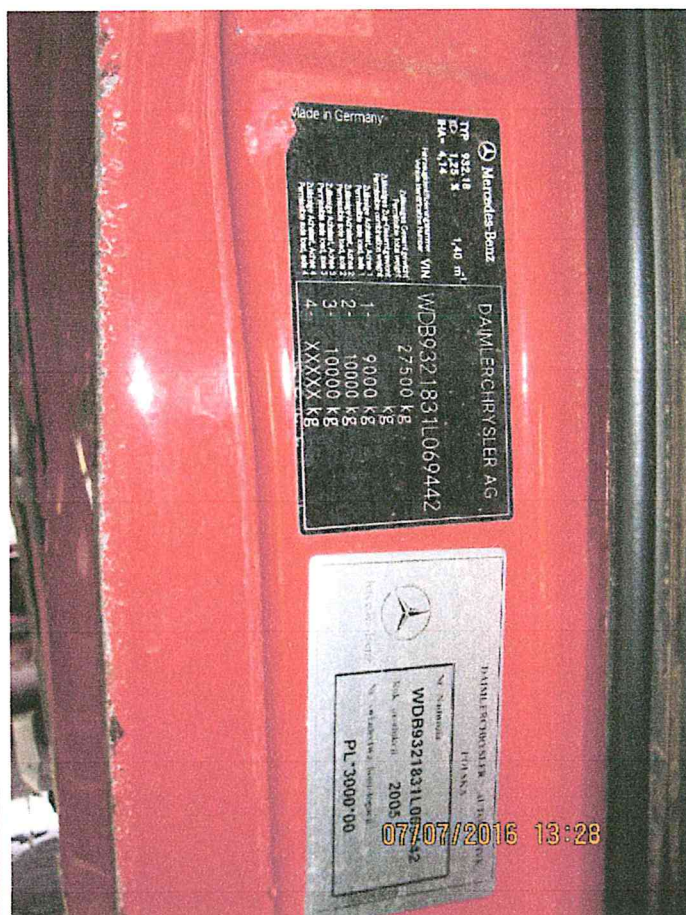
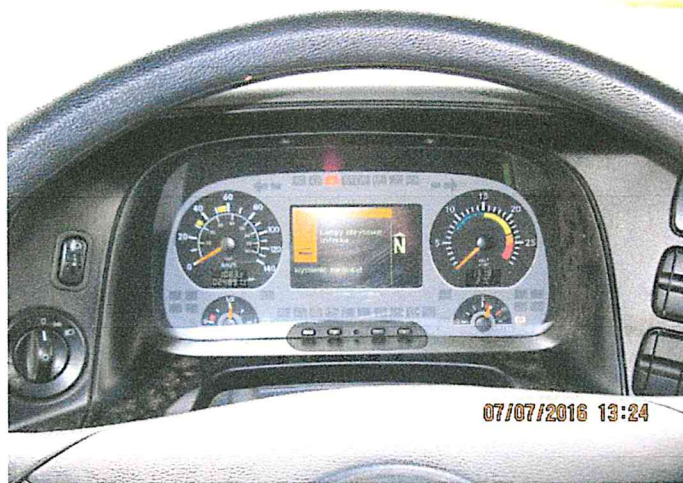
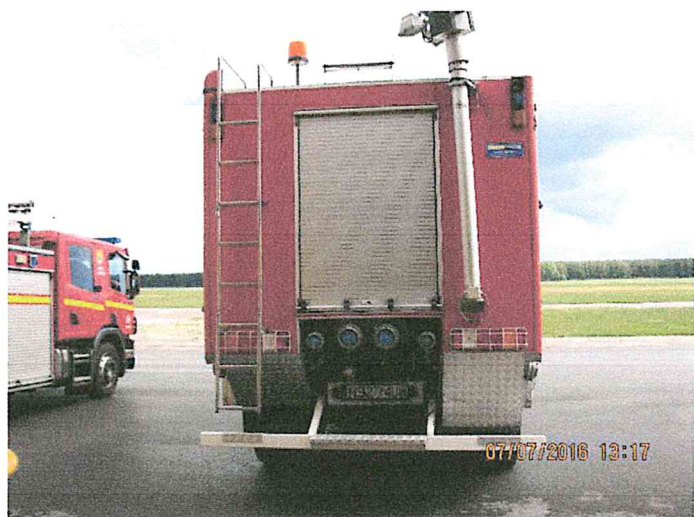
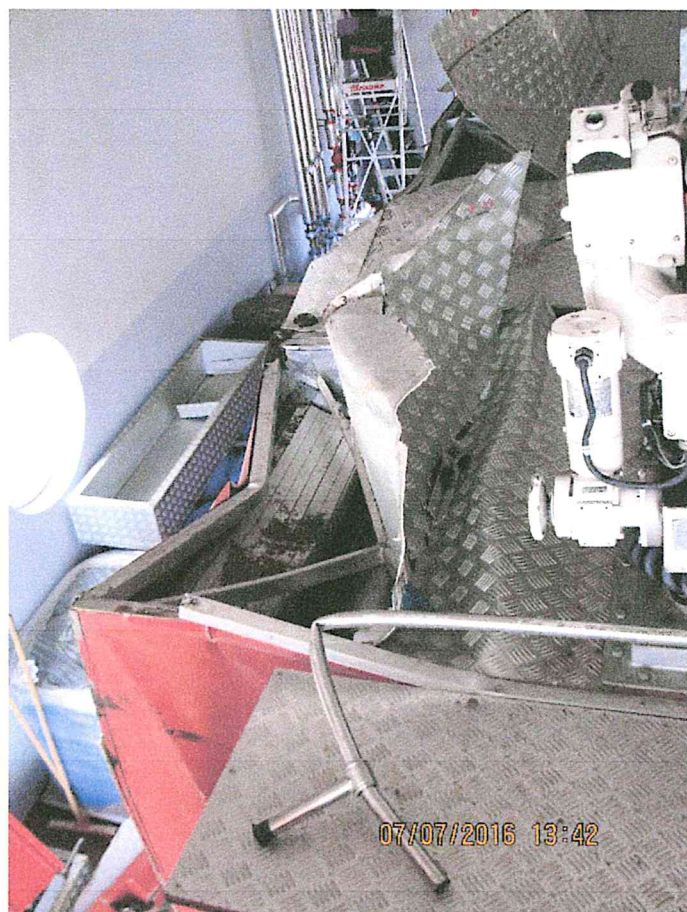
- kabina kierowcy krótka z siedzeniami dla dwóch osób. Lakier miejscowo lekko zmatowiały.
- Kabina kierowcy uszkodzona: - prawej strony i tyłu oraz dach, Popękana szyba czołowa ,uszkodzone lusterka. Pogięte drzwi prawe .Połamane osłony plastikowe i owiewki.

- uszkodzone poszycie z prawej strony-do wymiany,
- uszkodzony szkielet konstrukcji ,elementy pocięte do wymiany,
- uszkodzone poszycie dachu i szkielet ,elementy pocięte do wymiany.

Maszt oświetleniowy pognieciony -do wymiany.

Belka sygnałowa -pognieciona- do wymiany.

Zbiornik na wodę -rozszczelniony -do naprawy.Do sprawdzenia układ wodno-pianowy.
